**Kohdetiedot: Nietoontie**

**Lämpökuva**

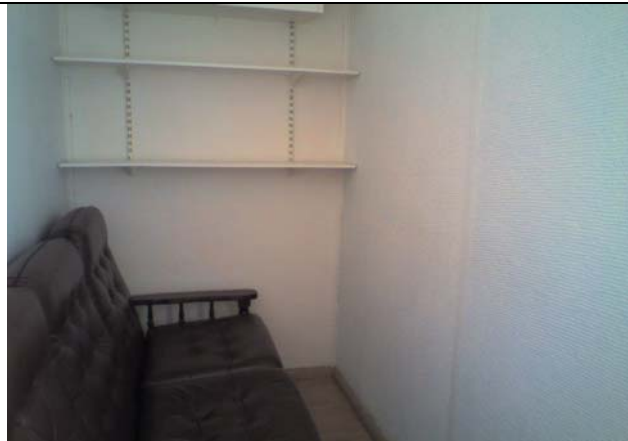
Nro 1.

**Kuvauspaikka: Makuuhuone**

| Mittauspisteen lämpötila | 16.2 °C | Emissiivisyys (Lämpökuvasta) | 0.95 |
| Mittausalue maks. lämpötila | 19.0 °C | Heijastuva lämpötila (LHei lämpökuvasta) | 22.0 °C |
| Mittausalue min. lämpötila | 9.1 °C | Etäisyys (Lämpökuvasta) | 2.0 m |
| Lämpötilaindeksi mitatun alueen minimilämpötilasta | 68 | Kameratyyppi | FLIR B250 |
| Lämpötilaindeksi mitatusta pistelämpötilasta | 89 | Kameran sarjanumero | 402004782 |

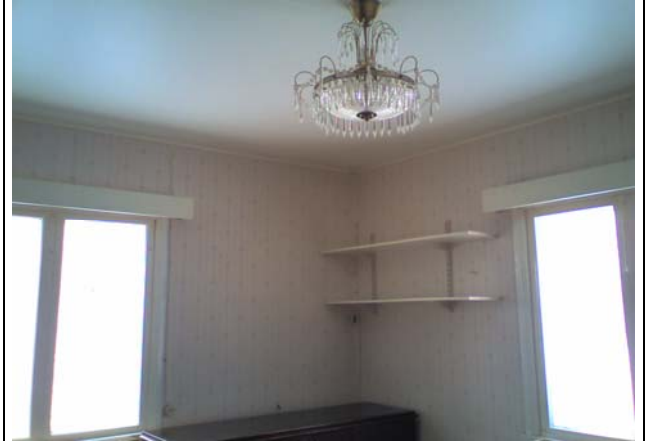
Nro 2.

**Kuvauspaikka: Olohuone**

| Mittauspisteen lämpötila | 17.5 °C | Emissiivisyys<br>(Lämpökuvasta) | 0.95 |
| Mittausalue maks. lämpötila | 19.3 °C | Heijastuva lämpötila<br>(LHei lämpökuvasta) | 22.0 °C |
| Mittausalue min. lämpötila | 14.6 °C | Etäisyys<br>(Lämpökuvasta) | 2.0 m |
| Lämpötilaindeksi mitatun<br>alueen minimilämpötilasta | 84 | Kameratyyppi | FLIR B250 |
| Lämpötilaindeksi mitatusta<br>pistelämpötilasta | 93 | Kameran sarjanumero | 402004782 |

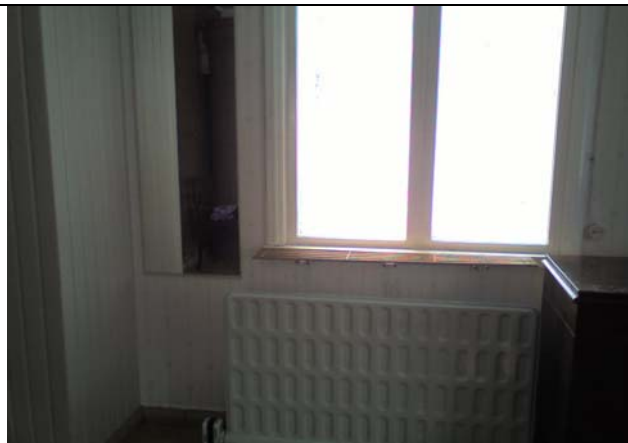
Nro 3.

**Kuvauspaikka: Olohuone, toinen ikkuna**

| Mittauspisteen lämpötila | 10.9 °C | Emissiivisyys (Lämpökuvasta) | 0.95 |
| Mittausalue maks. lämpötila | 24.3 °C | Heijastuva lämpötila (LHei lämpökuvasta) | 22.0 °C |
| Mittausalue min. lämpötila | 8.0 °C | Etäisyys (Lämpökuvasta) | 2.0 m |
| Lämpötilaindeksi mitatun alueen minimilämpötilasta | 65 | Kameratyyppi | FLIR B250 |
| Lämpötilaindeksi mitatusta pistelämpötilasta | 73 | Kameran sarjanumero | 402004782 |
